# Cuaderno Profesional Marítimo

no. **414**

## Informe de la reunión anual del Comité del Memorandum de París sobre Port State Control

# Evacuaciones médicas en la mar

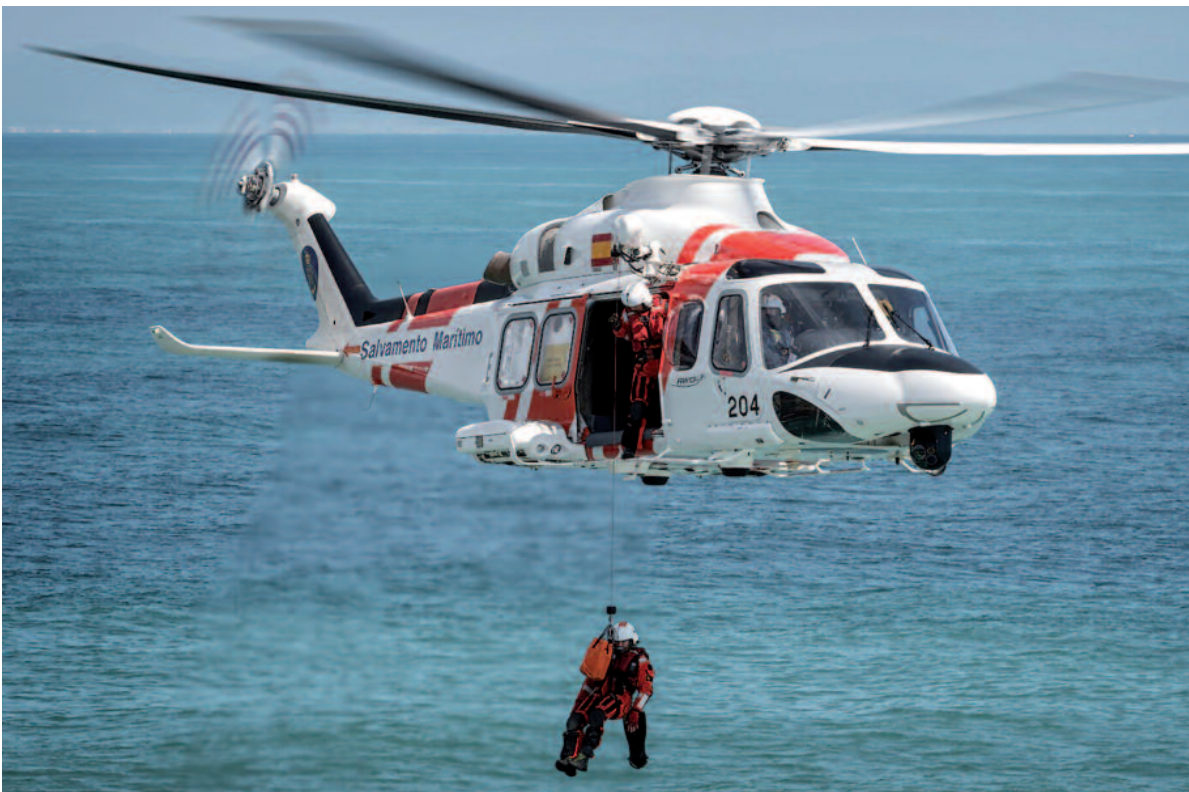
Salvamento Marítimo dispone de 11 helicópteros, de los cuales 8 son de la clase "Augusta Westland AW 139" (en la foto), distribuidos a lo largo de toda la costa española.

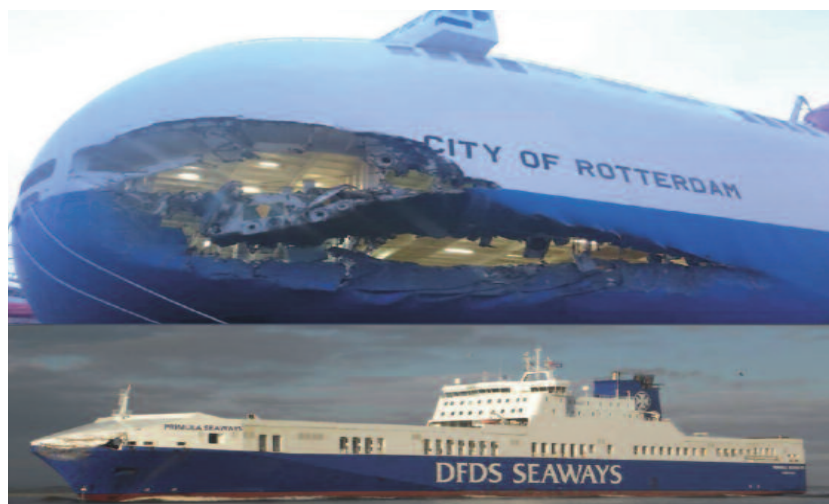
Daños sufridos por los dos buques tras producirse el abordaje.

El *Primula Seaways* sufrió daños en su proa por encima de la línea de flotación. La proa del *City of Rotterdam* sufrió daños en la zona de cubierta de la maniobra de proa, local del sistema hidráulico de proa y cubiertas 5 y 6. La parte de babor de la quilla de balance y las planchas del forro también se deformaron y sufrieron daños, provocando la entrada de agua en el tanque de lastre de babor nº 4.
