Cuaderno Profesional Marítimo

no. 475

Inundación de las bodegas de carga

Varada del quimiquero *Key Bora* en las proximidades de la isla de Skye

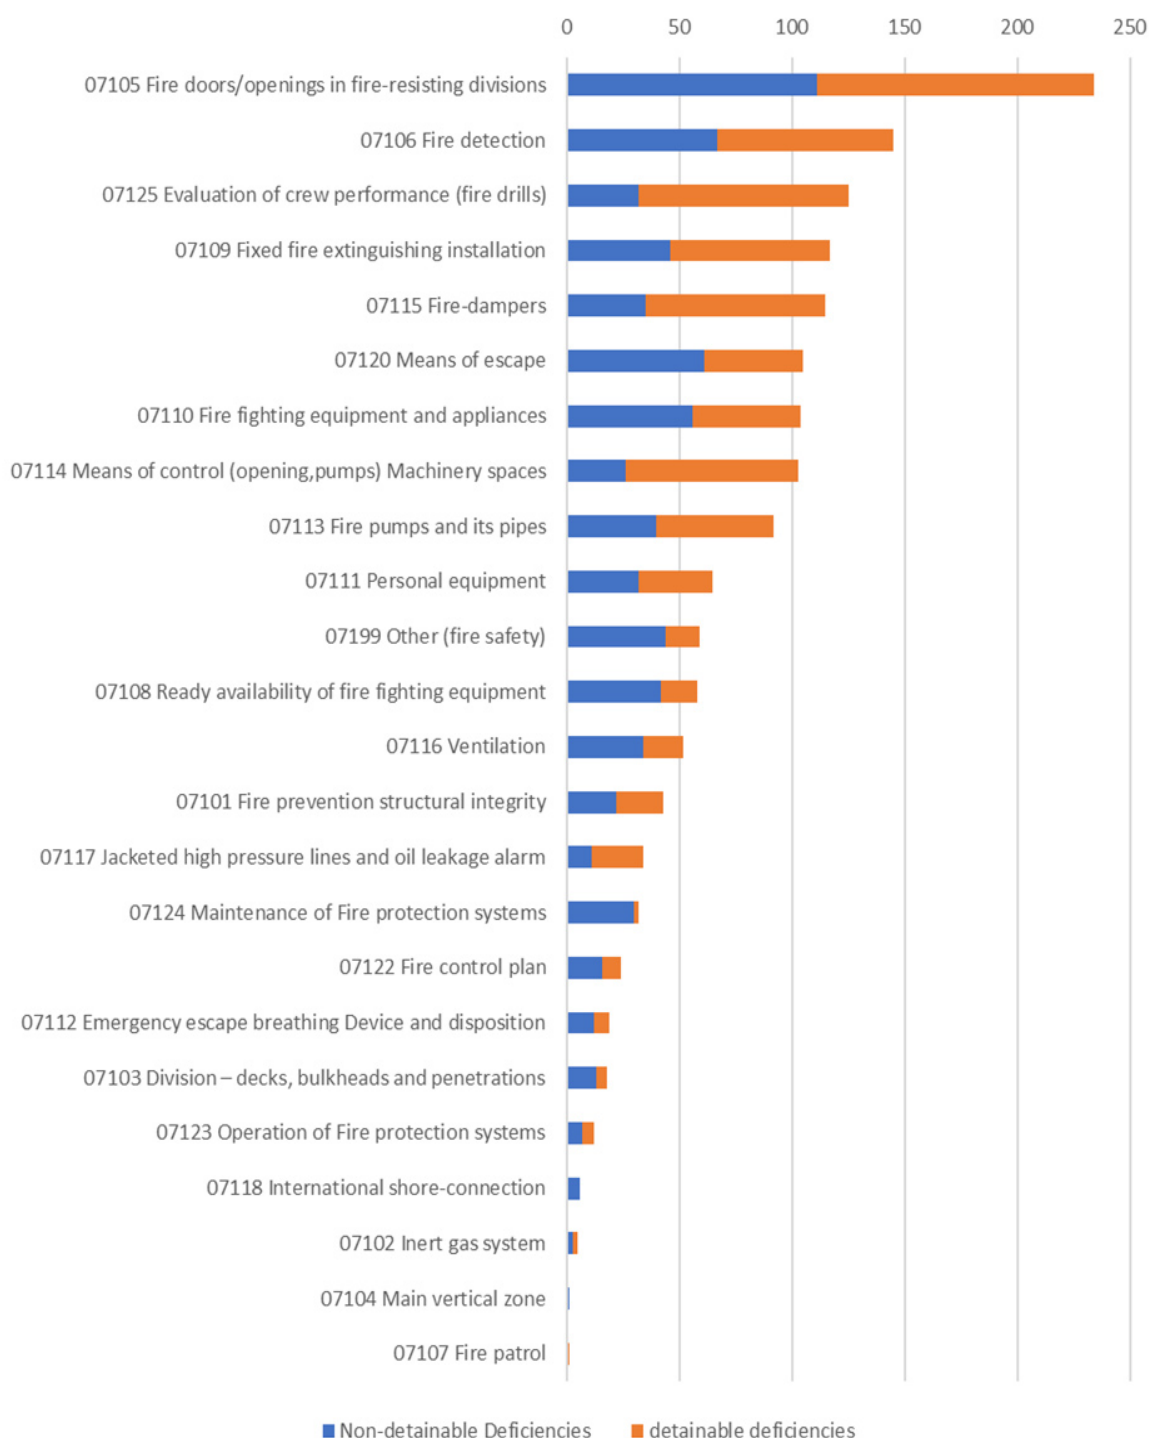
El siguiente gráfico muestra la relación de deficiencias que son motivo de detención y otras deficiencias que están relacionadas con la seguridad contra incendios, y que han sido extraídas de la base de datos del MoU de París:

Deficiencies in Fire Safety
reported by Paris MoU (July 2022 to July 2023)

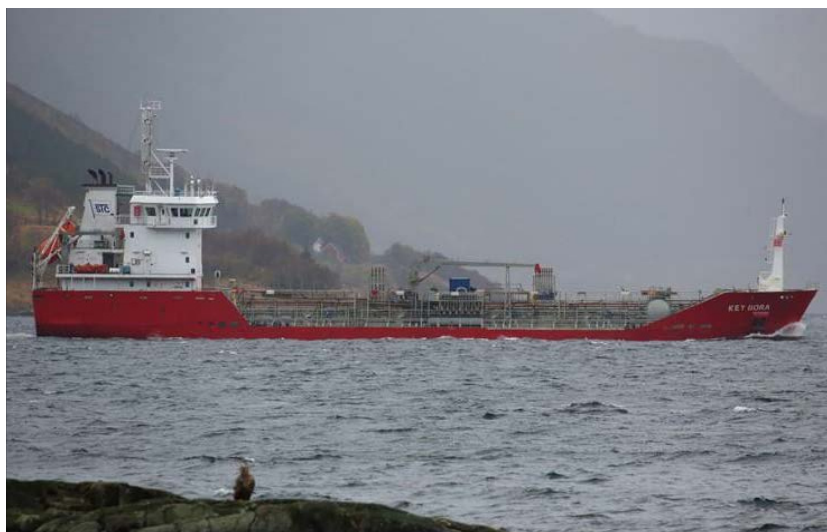
Imagen del buque tanque *Key Bora*.

El *Key Bora* era un buque tanque dedicado al transporte de productos químicos líquidos, de doble casco, 92,86 m de eslora y 2.627 GT, que operaba entre puertos europeos. El programa habitual de operación del *Key Bora* era efectuar navegaciones de 24-48 h a las que seguían periodos de 12-36 h en puerto. En febrero de 2020, el *Key Bora* realizó 17 escalas en puerto y en todas ellas con práctico a bordo para asesorar al capitán sobre la navegación y la maniobra de atraque.
