# Cuaderno Profesional Marítimo

no. **487**

# Recomendaciones sobre el uso proactivo de la información del registrador de datos de la travesía

# El garreo del ancla provocó un abordaje múltiple

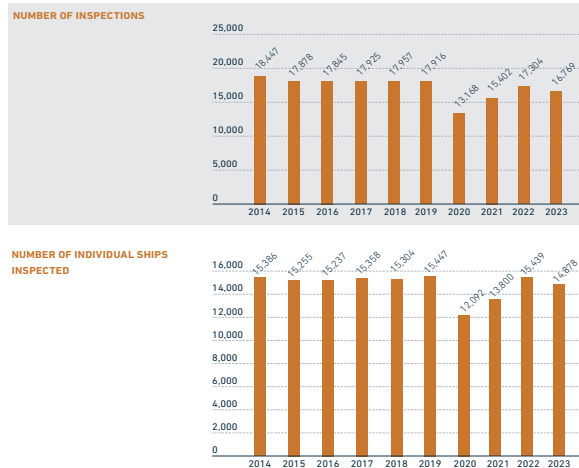
Durante 2023, se efectuaron en la región del MoU de París **16.769** inspecciones (-3,1%) a un total de **14.878** buques, cifra que muestra un ligero descenso en comparación a las que se efectuaron en 2022 (17.304 inspecciones a 15.439 buques), aunque superan las realizadas en 2021 (15.402) y en 2020 (13.168). Los gráficos siguientes muestran la evolución del número de inspecciones y buques individuales inspeccionados a lo largo de los últimos años:

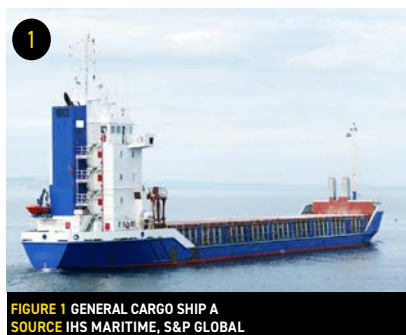
FIGURE 1 GENERAL CARGO SHIP A  
SOURCE IHS MARITIME, S&P GLOBAL

Dos de los buques ('A' y 'B') implicados en el accidente.

Un buque de carga general de 2.840 GT (buque 'A') se encontraba realizando la travesía desde el puerto de Groveport (Inglaterra) hacia el fondeadero de *Holme Hook* en el río *Humber* para efectuar la operación de abastecimiento de combustible. El buque navegaba con práctico a bordo y en lastre. Había perdido recientemente su ancla de babor debido al mal tiempo y aún no se había procedido a la instalación del ancla de repuesto, por lo que la sociedad de clasificación había emitido un requisito de 'Condición de Clase' (*Condition of Class, CoC*), que exigía que mantuviera su motor principal preparado en '*standby*' mientras estuviera fondeado.

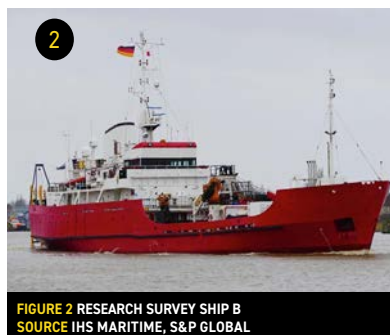
FIGURE 2 RESEARCH SURVEY SHIP B  
SOURCE IHS MARITIME, S&P GLOBAL
