# Cuaderno Profesional Marítimo

no. **498**

# Los "peligros" silenciosos a bordo del buque

# Directrices de la OMI sobre ruido submarino: aplicación técnica en el proyecto, operación y mantenimiento

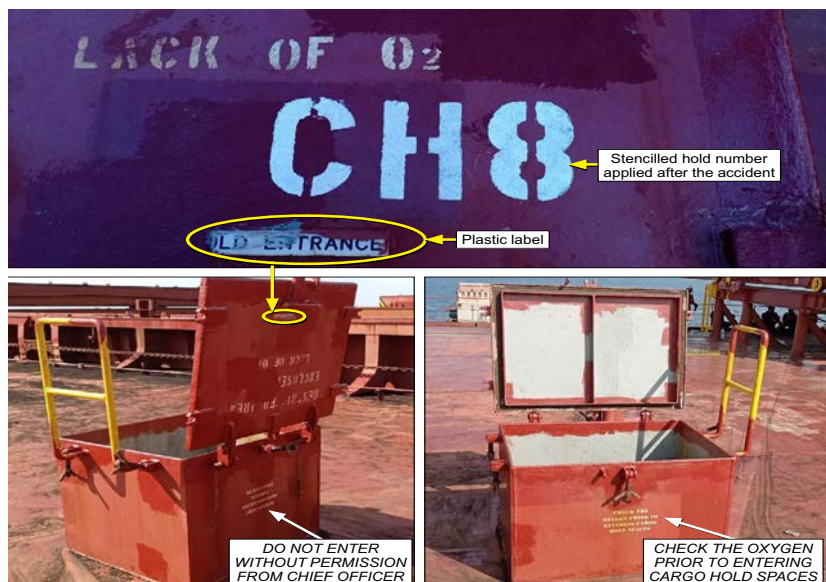
Tapa de escotilla de acceso a la bodega de carga en la que se produjo el accidente.
