Cuaderno Profesional Marítimo

no. **506**

Requisitos clave sobre la prevención de incendios en la cámara de máquinas

Lecciones del Cuaderno de Bitácora: práctica marinera, decisiones sobre la elección de la ruta y evaluación del criterio profesional

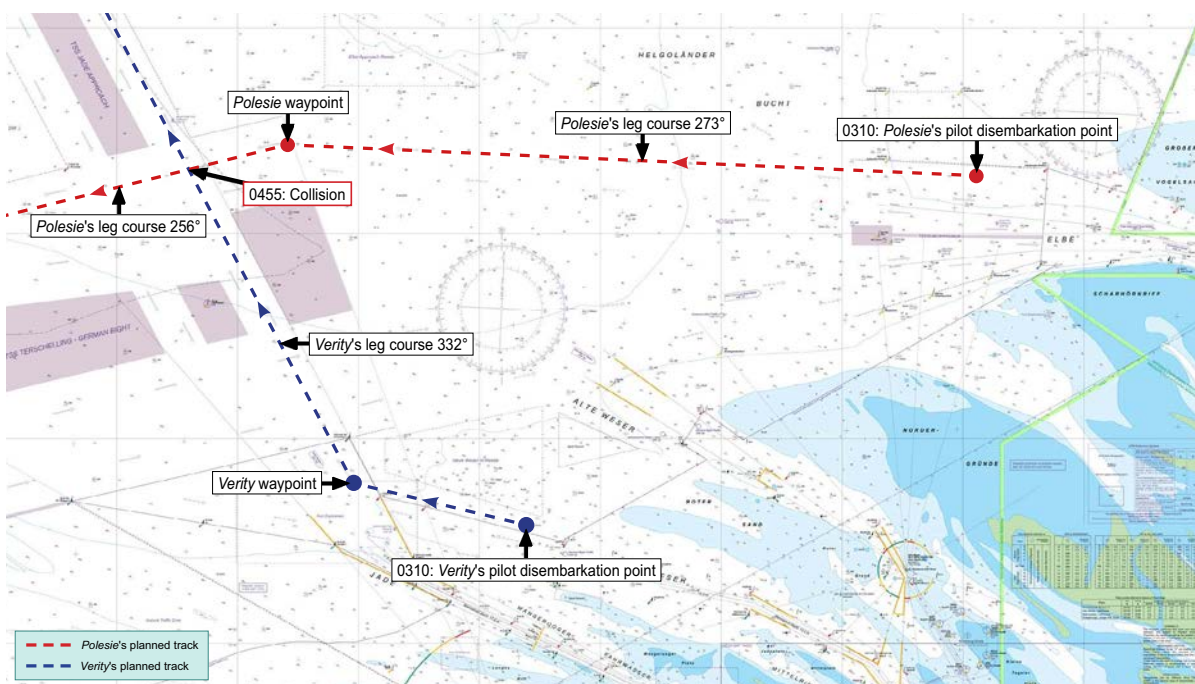
Figure 1: Admiralty Chart DE2 INT 1456 Approaches to rivers Jade, Weser and Elbe, showing the eastern part of the inner German Bight traffic separation scheme and planned tracks of Polesie (red) and Verity (blue)

A las 04.23 horas, el 'Verity' accedió al tramo norte del DST con rumbo 335° a 8,3 nudos, desviado al

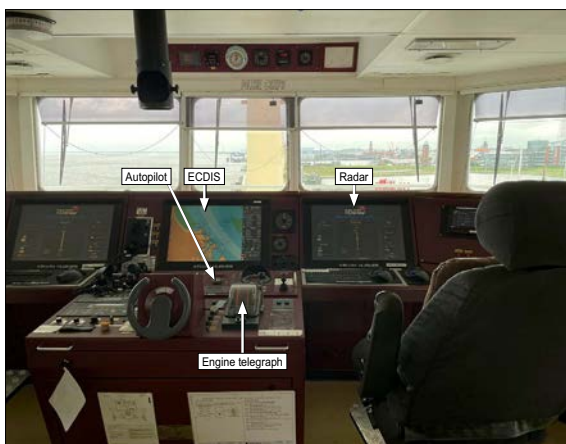
Figure 2: Polesie's bridge console by starboard chair primary conning position

A las 04.52.26 horas, el 'Verity' cayó a estribor. Once segundos después, el oficial de guardia del 'Polesie' seleccionó en el radar, en la escala de 6 millas, el icono AIS del 'Verity', mostrando en la pantalla su

información de estado. Esta indicaba que el 'Verity' se encontraba a 8 cables, con un CPA de 0,2 millas y un TCPA de 3 minutos y 40 segundos, así como una distancia de cruce, pasando por la proa, a una distancia de 2 cables en 2 minutos y 33 segundos.

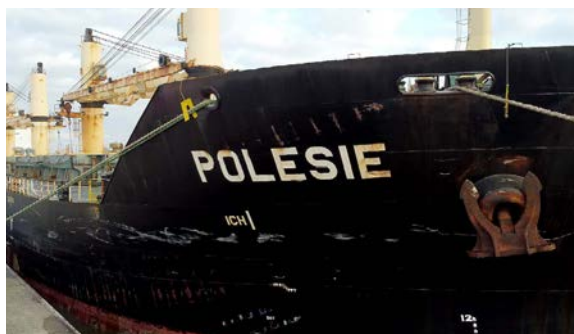
Figure 11: Paint marks on *Polesie's* anchor and bow
