Cuaderno Profesional Marítimo

no. **508**

Accidente durante el uso de los controles locales de emergencia de una grúa de cubierta a bordo del *Kommandor Orca*

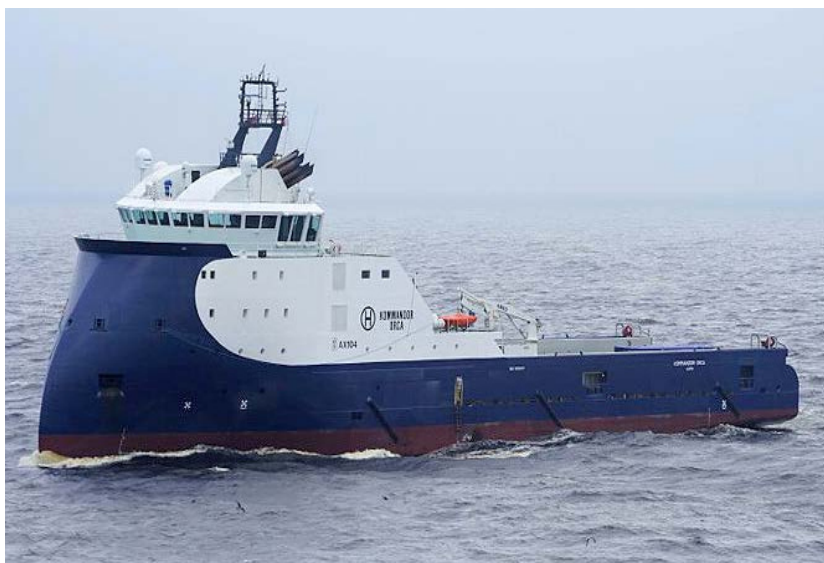
Kommandor Orca.
